ANÁLISIS DE FALLA POR FATIGA EN EL EJE CONDUcido DE LA BOMBA HILLMAN 250B MTB PARA EL TRANSPORTE DE CRUDO

ANALYSIS OF FATIGUE FAILURE OF THE SHAFT DRIVEN PUMP HILLMAN 250B MTB FOR TRANSPORT OIL

MSc. Ricardo Andrés García-León^{*,**}, MSc. Edwin Edgardo Espinel Blanco^{*}
MSc. Eduar Pérez Rojas^{*}

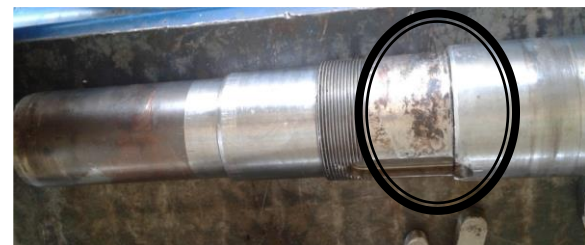
Luego de realizar una inspección visual se detallan las condiciones de maquinado de la superficie en el montaje de los piñones del eje conductor, los cuales son diferentes a las del eje del piñón conducido (ver figura 2).

Fig. 2. Condición de la superficie del montaje del piñón conductor.

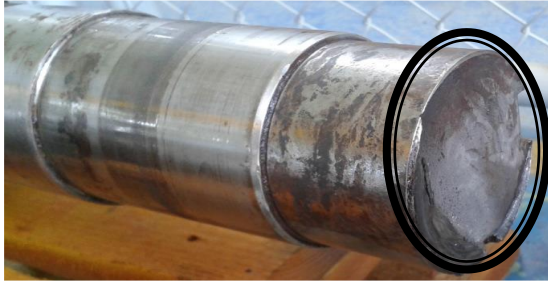
Seguidamente, se puede observar que la fatiga en el material inicia a un costado del cuñero que actúa

como concentrador de esfuerzo cuando el piñón le transmite la carga al eje (ver Figura 3).

Fig. 3. Inicio de la fatiga.

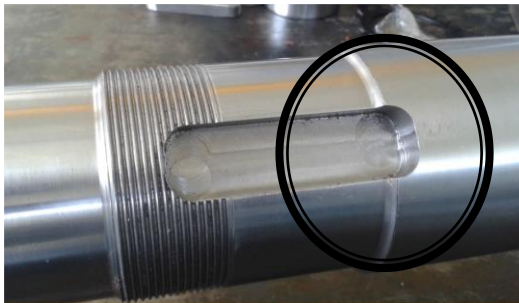
Además, se evidencia que el eje fue reconstruido y se presenta un cambio de sección diferente al eje original ya que este poseía un radio de curvatura interno y se observa que este radio cambio de cóncavo a convexo (ver figura 4).

Fig. 4. Cambio de sección.

También se determinó que el diseño del cuñero no satisface la geometría de la cuña, lo que genera un desfase entre estos elementos generando vibraciones en eje (ver figura 4).

Dentro del análisis causa raíz se pudo evidenciar que las modificaciones realizadas al eje sin un previo estudio de diseño causaron la falla en el concentrador de esfuerzo, también se denota que la modificación en el cambio de sección que paso de ser cóncavo a convexo genera una mayor concentración de esfuerzo.

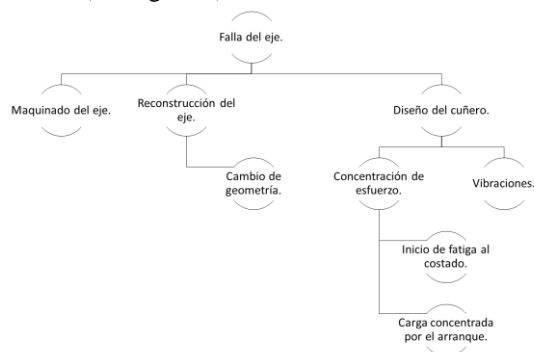
Fig. 5. Análisis causa raíz.

Una vez con el reporte del profesional de confiabilidad se inicia el análisis de falla mediante el árbol de fallas, y de esta manera poder determinar la causa raíz de la falla en el eje para proceder a revisar los parámetros de diseño del mismo (ver figura 5).

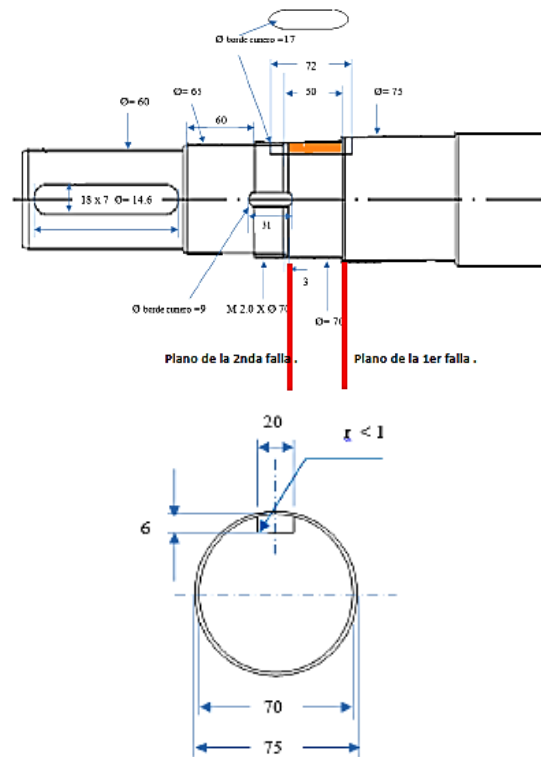
Fig. 6. Geometría del eje.

Los cálculos que se tienen en cuenta para el desarrollo de la investigación, se basan en el análisis de diseño para comprobar que se cumplan con los requerimientos que demandan las cargas a las que se ve sometido el eje. A continuación se detalla la geometría y los puntos de falla del eje (ver figura 6).

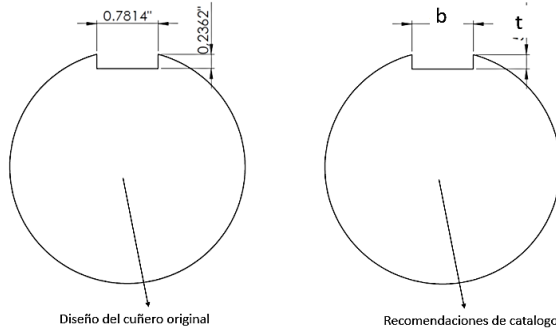
Fig. 7. Diseño de cuñeros.

Para iniciar el análisis se estipula como primer paso determinar las geometrías por catálogo de los cuñeros actuales, en donde se presenta la concentración de esfuerzo como se observa en la

(figura 7), debido a que los cuñeros actuales se seleccionaron sin tener en cuenta parámetros de diseño, se determina que se deben modificar las características de la cuna y el cuñero basados en catálogos de diseño, con el fin de garantizar su correcta puesta en funcionamiento.

Además, se determinó que la geometría del cuñero no es la recomendada puesto que se presentan desfases entre las longitudes recomendadas y las del eje, que según parámetros de diseño deben ser como mínimo de 12,5% para el ancho y 45% para la profundidad del cuñero, con lo cual se determina que al momento del arranque del motor se presenta un impacto por la carga de la cuña al eje.

Basados en los resultados de la geometría del elemento, se recomiendan las siguientes especificaciones para el cuñero:

$$b = 17.5$$

$$t = 8.75$$

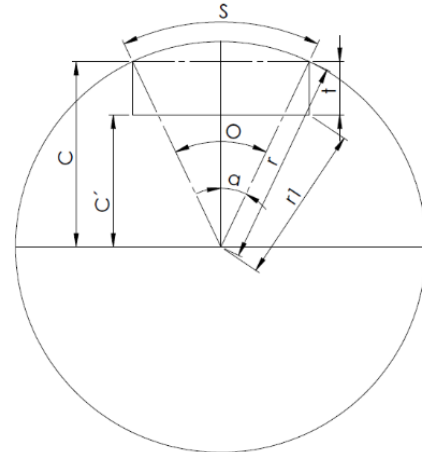
Fig. 8. Geometría del elemento diferencial.

Teniendo ya identificado que el elemento diferencial es el punto donde se dio el inicio de la fatiga, se procede a analizar la geometría.

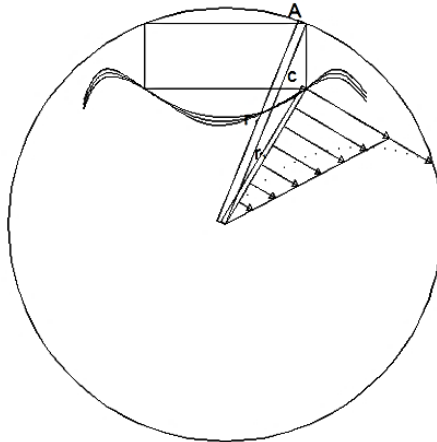
Fig. 9. Diagrama de esfuerzos por torsión.

Los cuales son utilizados para evaluar los esfuerzos cortantes en los elementos diferenciales A y C como se muestra (Figura 9) mediante la Ecuación 4.

$$\tau_A = 3,8Ksi$$

$$\tau_C = 20Ksi$$

Para encontrar los esfuerzos máximos se multiplican los esfuerzos resultantes por el factor de carga máxima a bajos ciclos según las recomendaciones de diseño $K_{Max} = 1,45$, $\tau_{AMax} = 5,51Ksi$ $\tau_{CMax} = 29Ksi$.

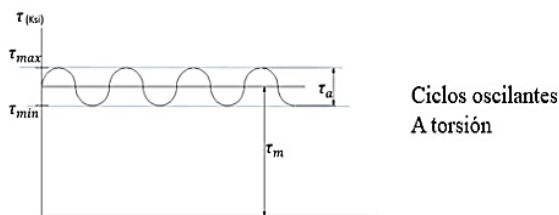
Fig. 10. Diagrama de ciclos.

En esta parte se determinan los esfuerzos normales del ciclo de trabajo y de arranque-parada del motor (Figura 10).

Operacion normal $\left\{ \begin{array}{l} \tau_{AMax} = 29Ksi \text{ --- } \tau_a = 12Ksi \\ \tau_{CMax} = 5,51Ksi \text{ --- } \tau_m = 7,5Ksi \end{array} \right\}$ a

Operacion de arranque $\left\{ \begin{array}{l} \tau_{Max} = 29Ksi \text{ --- } \tau_a = 39Ksi \\ \tau_{min} = 5,51Ksi \text{ --- } \tau_m = 18Ksi \end{array} \right\}$ b

EL cual presenta una confiabilidad del 50% de $Kc=1$ y para el 100% de $Kc=0.62$. Como se puede observar en la figura 10 y el análisis causa raíz, la falla se da en el eje por la concentración de esfuerzo del elemento diferencial definido como "C" ya que este no se diseñó de una manera correcta.

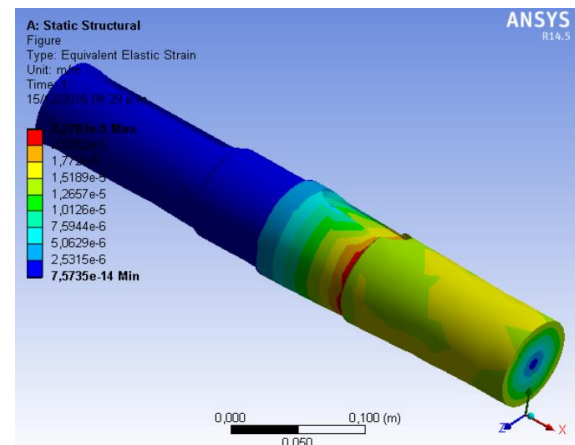
**Fig. 12. Deformaciones elásticas.**

Posteriormente al análisis de diseño para determinar la causa de la falla en el eje, se realizó un análisis de cargas torsional mediante modelado de elementos finitos con ANSYS, con los cuales se validaron los resultados obtenidos por el modelo matemático (García-León, R. A., Flórez-Solano, E. N., & Acosta, M. A. 2015) (García-León, R. A., Flórez-Solano, E. N., & Escobar-Macea, M. 2016) (García-León, R. A., Flórez-Solano, E. N., & Sánchez-Ortiz, E. 2017). El cual arroja los siguientes resultados en las Figuras 12 y 13.

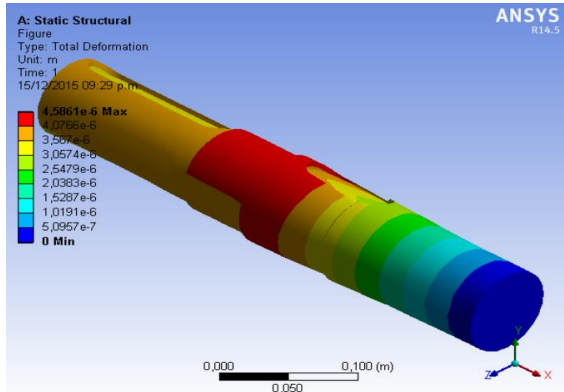
Fig. 13. Deformaciones totales.

En la siguiente Figura 13, se muestran las deformaciones elásticas y unitarias que sufre el eje al ser sometido a las cargas de torsión que llevan a la falla por la concentración de esfuerzo por el mal diseño del cuñero.

Teniendo en cuenta estos resultados, se puede evidenciar que el eje presenta una concentración de esfuerzos en la zona donde se encuentra ubicado el cuñero, razón por la cual este debe ser diseñado de forma óptima para garantizar la correcta funcionalidad del sistema en términos de factor de seguridad y confiabilidad.

Se recomienda modificar el cuñero con criterios de diseño del mismo para evitar que la carga se concentre en el elemento diferencial y así disminuir la probabilidad de falla, como se muestra en la Figura 13, debido a que dicha modificación genera mayor confiabilidad en el elemento diferencial.
