**ANÁLISIS DE FALLA DE UN TALUD EN UN SECTOR URBANO DEL
MUNICIPIO DE OCAÑA, COLOMBIA****FAILURE ANALYSIS OF A SLOPE IN AN URBAN SECTOR OF THE
MUNICIPALITY OF OCAÑA, COLOMBIA****MSc. Romel Jesús Gallardo Amaya***

***Universidad Francisco de Paula Santander Ocaña**, Facultad de Ingenierías, Grupo de
Investigación en Construcción, Geotecnia y Medio Ambiente-GIGMA.
Vía Acolsure, Sede algodonal, Ocaña, Norte de Santander, Colombia.
Tel.: +57 5690088 Ext. 509.
E-mail: rjgallardo@ufpso.edu.co.

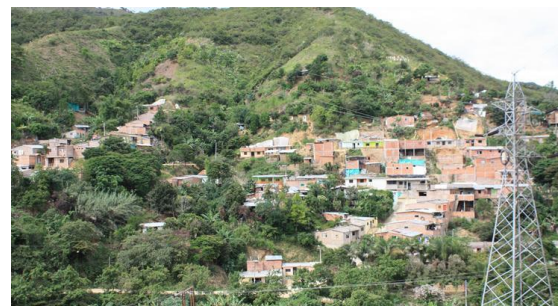
El barrió San Fermín es un asentamiento urbano de la ciudad producto de invasiones entre los años 1995 y 1996, y en la actualidad la mayoría de sus predios no están legalizados. La construcción de viviendas en esta zona se ha realizado sin una correcta planeación y sin ningún tipo de control, realizando cortes inadecuados a la ladera.

Fig. 1. Panorámica Barrio San Fermín

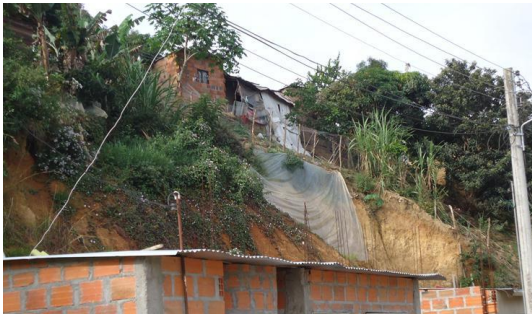
La construcción de nuevas viviendas y el mejoramiento de las existentes ha incrementado el área de terrazas y por consiguiente los cortes a la ladera, razón que ha potenciado los deslizamientos sucesivos en época invernal. En la figura 2 se puede apreciar como desde 2009 a 2014 el talud en la terraza media avanzó 4.2 m en el sector izquierdo, 5.4 m en el sector derecho y 9.6 m en el sector central.

Fig. 2. Condiciones terraza media de la zona de estudio. Fuente: Autor

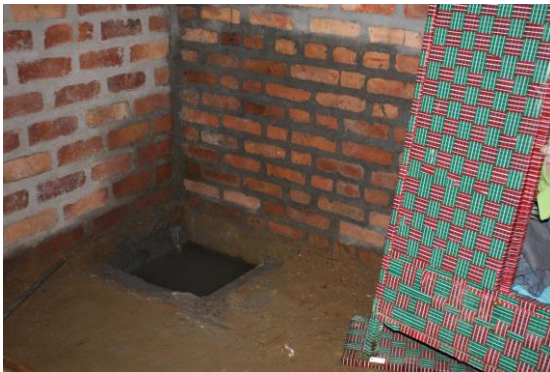
Además, a partir de reconocimiento y visitas de campo se identificó que el sector correspondiente a la terraza media, en la cual se encuentran los taludes más críticos, se ve afectado considerablemente por la constante infiltración de agua proveniente de una tubería de concreto de 16", que corresponde a la línea de aducción de una de las plantas de tratamiento de la ciudad, la cual se ubica a 30 m arriba de los escarpes de los taludes críticos del sector de análisis. Esta situación hace que se presente afloramiento de un caudal importante de agua en varios puntos de la ladera, tal como se muestra en la figura 3.

Fig. 3. Afloramiento de agua en la base de la terraza media de la ladera. Fuente: Autor

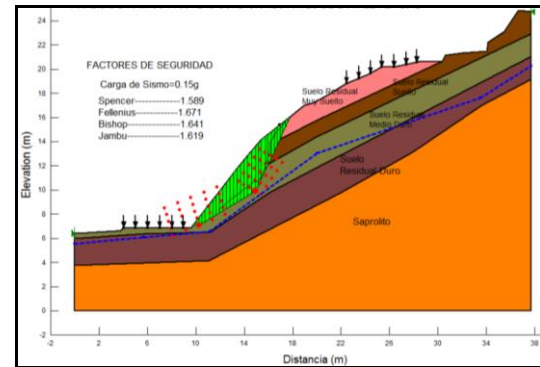
En la figura 8 se aprecia el resultado para el talud analizado antes del deslizamiento en su condición dinámica con los parámetros de resistencia obtenidos con los ensayos de laboratorio.

Fig. 8. Análisis del talud antes del deslizamiento, condición dinámica. Parámetros de resistencia obtenidos con ensayos de laboratorio.

Talud/condición	Parámetros de Resistencia	Factor de Seguridad	
		Estático	Dinámico
Talud izquierdo (perfil 1) / antes del deslizamiento	Datos corte		
	Directo: $\phi=23.17^\circ$ $c=26.6$ kPa	1.906	1.589
	Datos RocLab: $\phi=11.85^\circ$ $c=6$ kPa	0.609	0.494
	Datos Retro cálculo: $\phi=18^\circ$ $c=18.3$ kPa	1.243	1.042

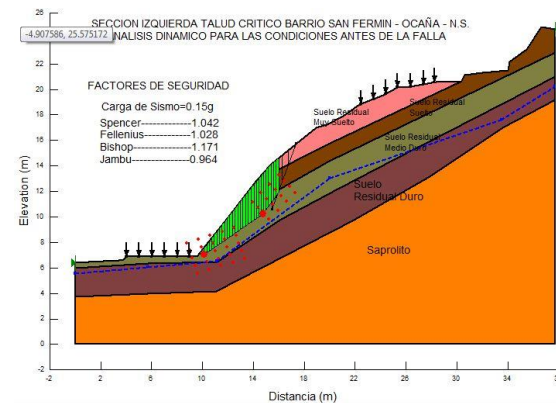
Así mismo, en la figura 9 se aprecia el resultado para el talud analizado con los parámetros de resistencia obtenidos con el retro cálculo.

Fig. 9. Análisis del talud antes del deslizamiento, condición dinámica. Parámetros de resistencia obtenidos con retro cálculo. Fuente: Autor.

Los análisis realizados al talud en las condiciones antes de la falla permitieron establecer que incluso en condición estática, el talud se encontraba en condición de falla. La superficie de falla encontrada a través del análisis con software basado en equilibrio límite es muy cercana a la evidenciada en campo después del deslizamiento.

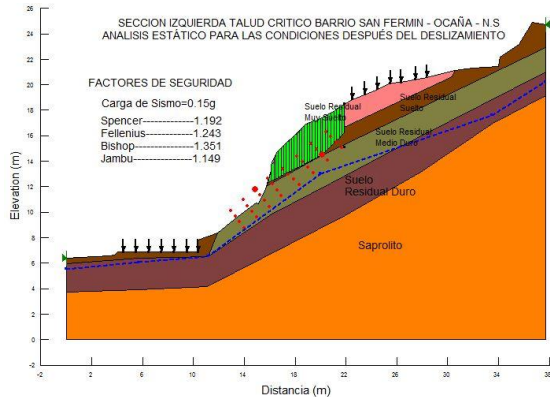
De igual forma se hizo el respectivo análisis para el talud después del deslizamiento, en las figuras 10 y 11 se aprecian los resultados obtenidos para la condición dinámica, con los parámetros de resistencia obtenidos en laboratorio y con retro cálculo respectivamente.

Fig. 10. Análisis del talud después del deslizamiento, condición dinámica. Parámetros de resistencia obtenidos con ensayos de laboratorio.

Talud izquierdo (perfil 1) / después del deslizamiento	Datos corte		
	Directo: $\phi=23.17^\circ$ $c=26.6$ kPa	1.463	1.192
	Datos RocLab: $\phi=11.85^\circ$ $c=6$ kPa	0.716	0.565
	Datos Retro		
	Cálculo $\phi=18^\circ$ $c=18.3$ kPa	1.274	1.026

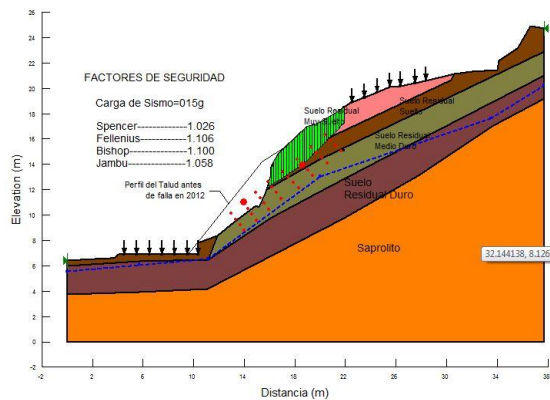
Fig. 11. Análisis del talud después del deslizamiento, condición dinámica. Parámetros de resistencia obtenidos con retro cálculo.

Los factores de seguridad que permitió obtener el análisis del talud en las condiciones después de la falla, indican que este se encuentra en una

condición que favorecerá la ocurrencia de un nuevo deslizamiento, lo cual indica un nivel de amenaza que requiere la implementación de medidas estructurales para la reducción del riesgo latente a que están expuestos los habitantes de este sector de la ciudad.
