DOI: <https://doi.org/10.24054/16927257.v36.n36.2020.4016>Recibido: 15 de abril de 2020
Aceptado: 18 de junio de 2020**ANÁLISIS DE LOS PRINCIPALES MECANISMOS DE FALLA EN TRES
FRENO DE DISCO AUTOMOTRICES****ANALYSIS OF THE MAIN FAILURE MECHANISMS IN THREE
AUTOMOTIVE DISC BRAKES****MSc. Ricardo Andrés García-León^{*, **}, MSc. Eder Flórez Solano^{*}
MSc. Edwin Espinel Blanco^{*}*****Universidad Francisco de Paula Santander Ocaña,**
Facultad de Ingenierías y CA, Grupo de Investigación INGAP.
Vía Acolsure, Sede el Algodonal - Ocaña, Norte de Santander, Colombia.
Tel.: +57 5690088 Ext. 212 - 191.

Resumen: En el presente estudio se analizaron los principales mecanismos de falla generados en la pista de frenado de 3 frenos de disco de uso comercial, teniendo en cuenta como par tribológico el sistema pastilla-pista. Inicialmente, todas las muestras fueron limpiadas y pulidas para la estimación de propiedades, físicas, mecánicas y químicas, a través de pruebas de dureza Rockwell, Microscopia Electrónica de Barrido (SEM, por sus siglas en inglés), Espectrometría de Dispersión de Energía de Rayos X (EDS, por sus siglas en inglés) y Difracción de Rayos X (XRD, por sus siglas en inglés). Los r

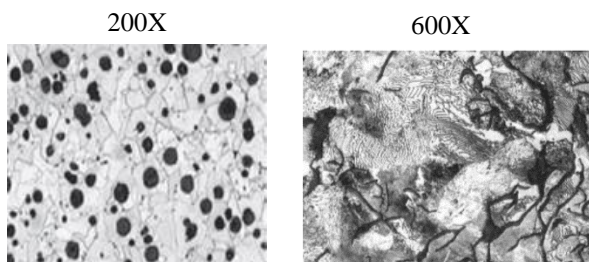
Figura 4. Microestructura obtenida en los discos. (García-León, Acevedo-Peñaloza, and Quintero-Quintero 2020).

a) Fundición nodular perlitica.

b) Laminas de grafito

proporción analizados por EDS, esta fase es el inicio de las formaciones de los nódulos de grafito, en los cuales se pueden observar los límites de grano (nódulos), correspondiendo a una aleación de hierro con PDF-2=000-65-6323. Por otra parte, la dureza de las muestras está en función de la presencia de mayores nódulos y láminas de grafito, como es el caso del disco 1. (Pardo García A, Castellanos González L. 2017).

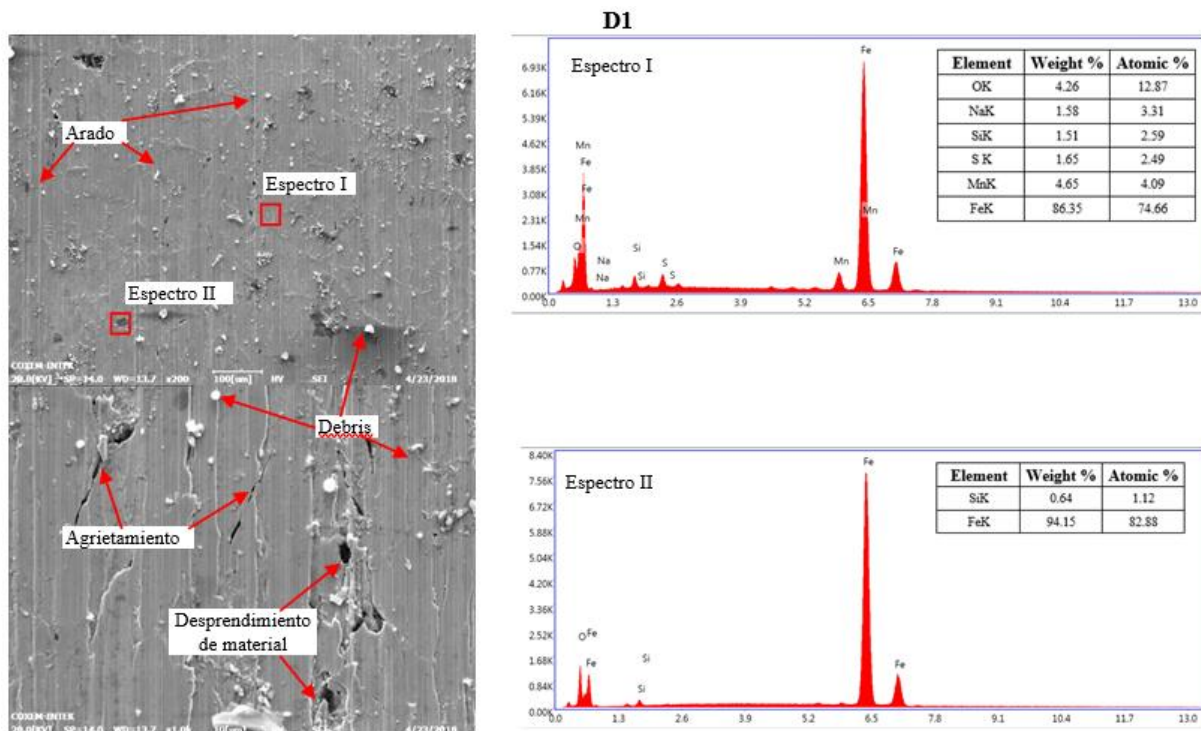
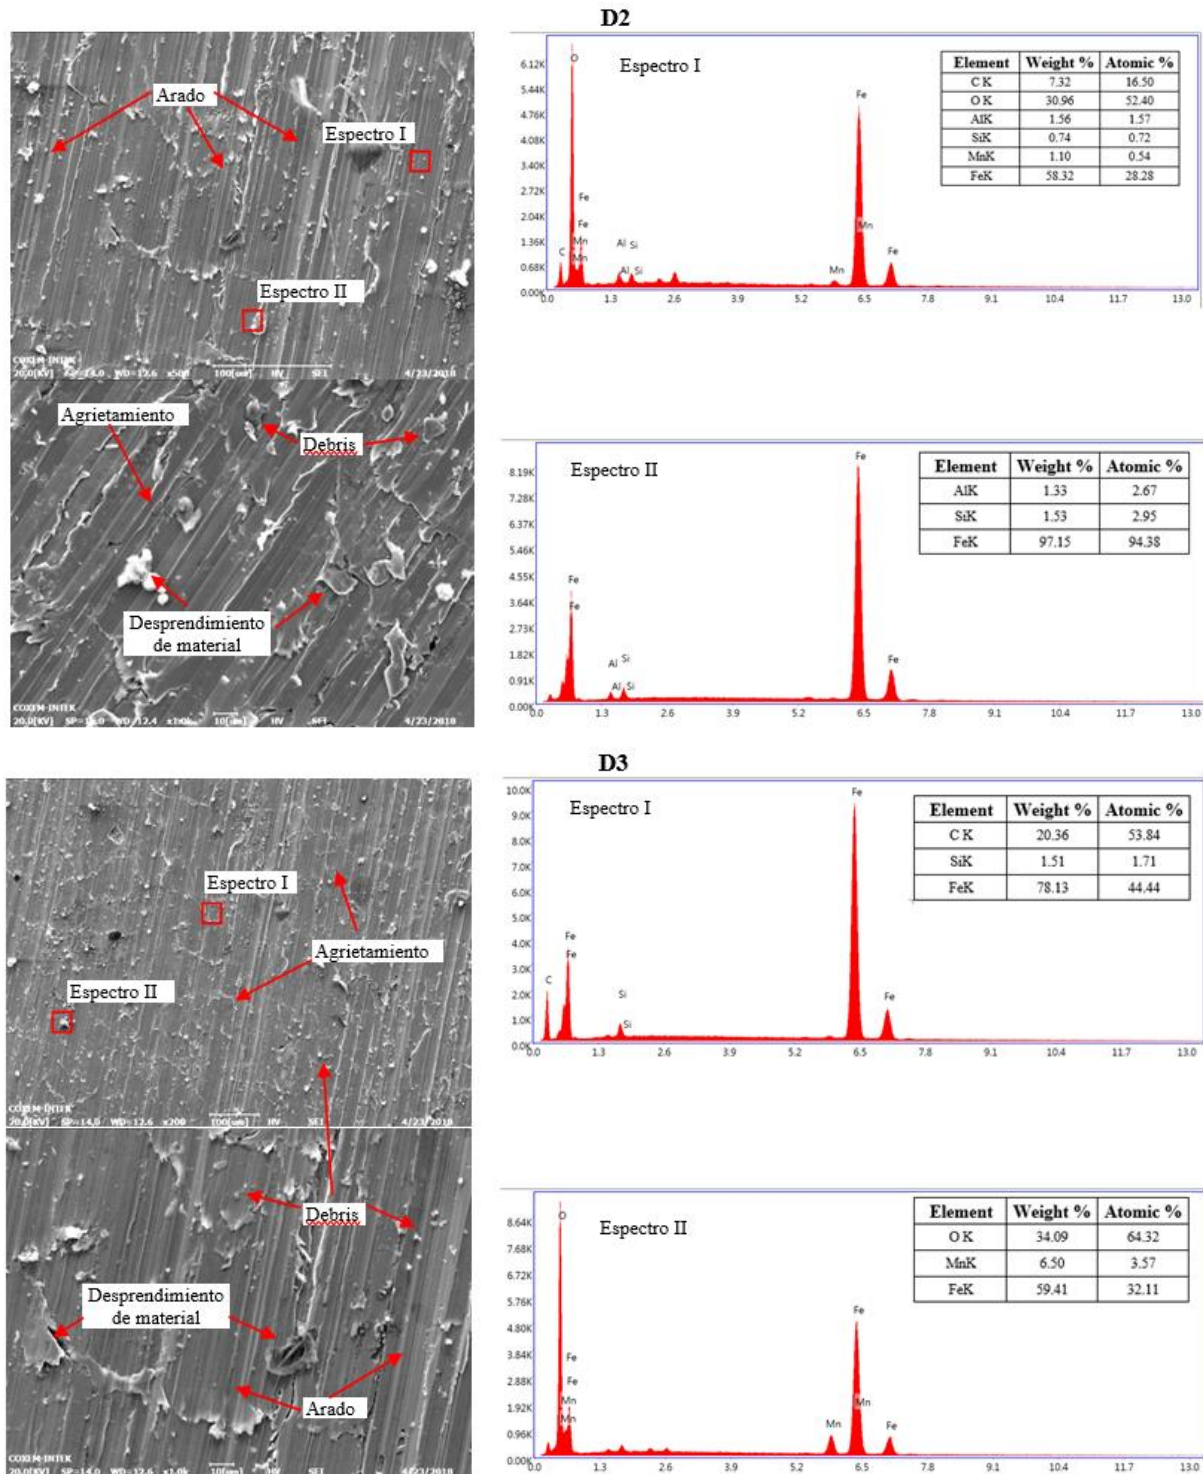
Figura 6. Micrografías obtenidas por SEM-EDS para las tres muestras de los frenos de disco.

La Figura 6 muestra las imágenes obtenidas por SEM-EDS para analizar los mecanismos de falla generados sobre los frenos de disco.

Para las micrográficas obtenidas para las tres muestras de los disco, se evidencia la presencia de mecanismos predominantes como desprendimiento de material, arado (por las debris) y agrietamiento relacionado con las cargas soportadas por los automóviles.

La presencia de los óxidos de hierro se muestran en los espectros realizados sobre la superficie de la pista de desgaste, como también la presencia de los elementos de aleación que interactúan con la pastilla, formado de esta forma elementos como S, Mn, Na, Si, entre otros

Por otra parte, se recomienda realizar pruebas de desgaste a nivel laboratorio para analizar de forma profunda el comportamiento del par tribológico (Pastilla-Pista de frenado) y de esta manera evaluar diferentes materiales y recubrimientos que mejoren la resistencia al desgaste y la efectividad del proceso de frenado.
