**ANÁLISIS DE SANIDAD VEGETAL DE CULTIVOS PRÓXIMOS AL DISTRITO  
DE RIEGO ASUDRA DEL MUNICIPIO DE ÁBREGO – NORTE DE  
SANTANDER, A PARTIR DE IMÁGENES DE DRONE**

**ANALYSIS OF VEGETABLE HEALTH OF NEXT CROPS TO THE DISTRICT  
OF IRRIGATION ASUDRA OF THE MUNICIPALITY OF ABREGO - NORTH  
OF SANTANDER, A PARTY OF IMAGES OF DRONE**

**Ing. Juan David Herrera Galviz\*, MSc. Juan Carlos Hernández Criado\***

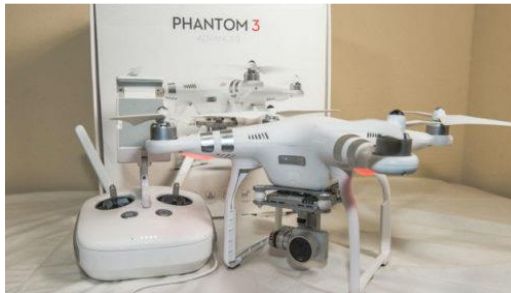
Los vuelos planificados en la Tabla 1, fueron ejecutados tal cual se planificaron, y para ello se empleó un equipo drone DJI Phantom 3 Advanced de la Universidad Francisco de Paula Santander Ocaña (Ver figura 3)

Fig. 3. Drone empleado para el trabajo. Fuente: RedShark.
