**RESISTANCE FATIGUE VARIATION OF THE AISI SAE 1045 STEEL
SUBJECT TO CORROSION PROCESS BY CHLORIDE****VARIACIÓN DE LA RESISTENCIA A LA FATIGA DEL ACERO AISI SAE 1045
SOMETIDO A PROCESO DE CORROSIÓN POR CLORUROS**

Unidades Tecnológicas de Santander

Ingeniería Electromecánica

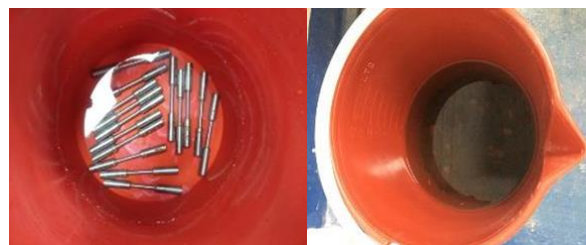
Figura 3. Corrosión de probetas por inmersión

Para el proceso de corrosión por inmersión Fig. 2, se emplearon 500 ml de hipoclorito de sodio con una concentración del 5% y un galón de agua desmineralizada disolviendo dicha sustancia en un balde plástico donde posteriormente se sumergieron 15 probetas separadas por 3 lotes de a 5 especímenes L1, L2, L3

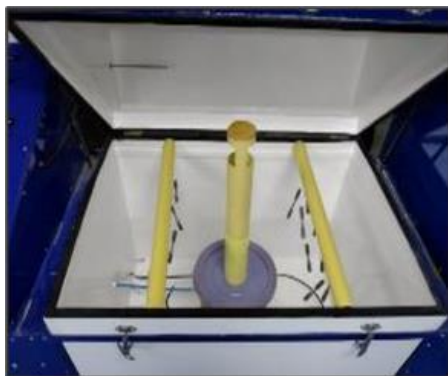
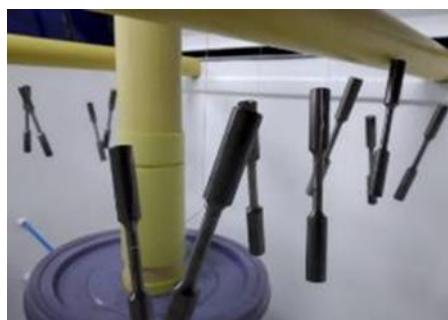
Figura 5. Probetas instaladas en el banco de niebla

Para el proceso de corrosión por el método del banco de niebla por sistema de sifón se utilizó cloruro de sodio con una concentración del 5% y dos galones de agua desmineralizada, disolviendo esta sustancia y posteriormente vaciándola al tanque de almacenamiento de la cámara para la generación de niebla con una humedad entre el 95% y 98% a una temperatura de 25°C con una presión de 24 psi libre de impurezas y grasa como lo exige la norma ASTM B-117. Se alojaron en total 15 probetas separadas por 3 lotes de a 5 especímenes L4, L5, L6 Figura 5. El tiempo de exposición a la inmersión se muestra en la Tabla 1

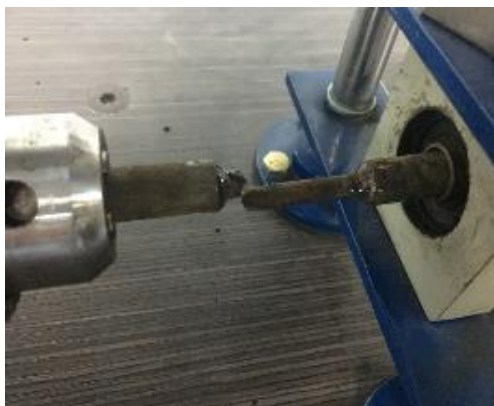
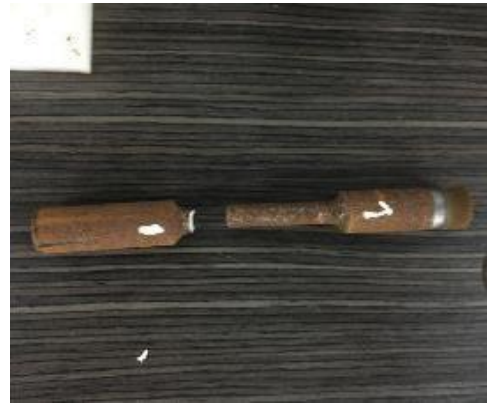
Figura 8. Fractura del espécimen sometido a ensayo fatiga

Al ejecutar el ensayo destructivo de fatiga en la máquina se obtuvo de cada lote de probetas las características físicas típicas de la rotura por cargas cíclicas. En la Tabla 3 y Tabla 4, se presenta un ejemplar de cada lote mostrando tal particularidad en las probetas expuestas a inmersión y banco de niebla respectivamente.

Se verifica la teoría de que la fractura ocurre cerca del concentrador de esfuerzos, porque todos los especímenes se rompieron en esa sección.
