ANÁLISIS DE FALLA POR FATIGA EN EL EJE CONDUcido DE LA BOMBA HILLMAN 250B MTB PARA EL TRANSPORTE DE CRUDO

ANALYSIS OF FATIGUE FAILURE OF THE SHAFT DRIVEN PUMP HILLMAN 250B MTB FOR TRANSPORT OIL

MSc. Ricardo Andrés García-León^{*,**}, MSc. Edwin Edgardo Espinel Blanco^{*}
MSc. Eduar Pérez Rojas^{*}

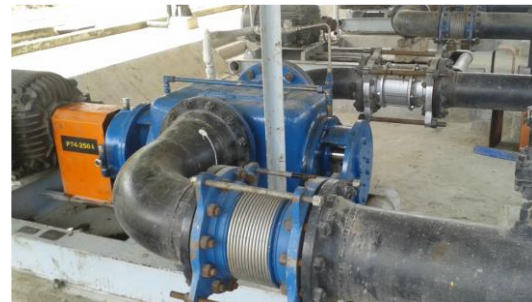
Fig. 1. Bomba de tornillo hillman.

Con el fin de proceder con el desarrollo del análisis de falla en el eje conducido de la bomba de tornillo HILMAN DESPACHO DE CRUDO 250B MTB (ver Figura 1), se desarrollaron una serie de cálculos matemáticos y análisis por elementos finitos mediante el software ANSYS, teniendo en cuenta las características del eje, con la finalidad de determinar las posibles causas de falla. Para realizar este procedimiento se deben tener en cuenta las observaciones del reporte de la falla generado por el profesional de confiabilidad que hace parte de la empresa, el cual es el encargado de garantizar el correcto funcionamiento de los equipos.

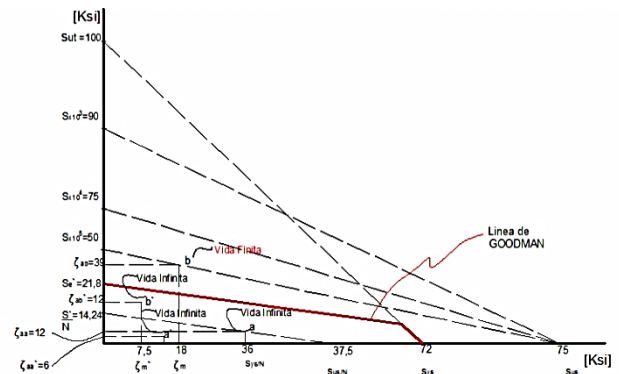
Fig. 11. Diagrama de esfuerzos para material dúctil.

Operacion normal $\left\{ \begin{array}{l} \tau_{AMax} = 29Ksi \text{ --- } \tau_a = 12Ksi \\ \tau_{CMax} = 5,51Ksi \text{ --- } \tau_m = 7,5Ksi \end{array} \right\}$ a

Operacion de arranque $\left\{ \begin{array}{l} \tau_{Max} = 29Ksi \text{ --- } \tau_a = 39Ksi \\ \tau_{min} = 5,51Ksi \text{ --- } \tau_m = 18Ksi \end{array} \right\}$ b
