**ANÁLISIS DE FALLA DE UN TALUD EN UN SECTOR URBANO DEL
MUNICIPIO DE OCAÑA, COLOMBIA****FAILURE ANALYSIS OF A SLOPE IN AN URBAN SECTOR OF THE
MUNICIPALITY OF OCAÑA, COLOMBIA****MSc. Romel Jesús Gallardo Amaya***

***Universidad Francisco de Paula Santander Ocaña**, Facultad de Ingenierías, Grupo de
Investigación en Construcción, Geotecnia y Medio Ambiente-GIGMA.
Vía Acolsure, Sede algodonal, Ocaña, Norte de Santander, Colombia.
Tel.: +57 5690088 Ext. 509.
E-mail: rjgallardo@ufpso.edu.co.

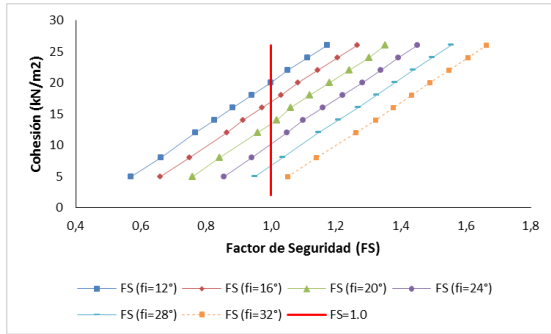
Se realizó el análisis de sensibilidad y retro cálculo para el talud en condición más crítica en la zona de estudio (perfil 1), antes de que se presentara la falla cuyo escarpe se evidencia en la actualidad, y que corresponde a un deslizamiento planar de un bloque completo de material que incluye horizontes del perfil de meteorización presente en el lugar. Teniendo en cuenta lo observado en campo este deslizamiento tiene la superficie de falla localizada principalmente en el horizonte de suelos medio duros, por lo cual en el análisis de sensibilidad se han variado las propiedades de cohesión y fricción para este material.

Los resultados del análisis de sensibilidad mostrados en la tabla 3 se graficaron en la figura 7, buscando la condición para la cual se presenta un factor de seguridad, en la situación antes del deslizamiento, igual a 1.0.

Fig. 7. Resultados del análisis de sensibilidad y del retro cálculo para el talud analizado.
