DOI: <https://doi.org/10.24054/16927257.v36.n36.2020.4016>Recibido: 15 de abril de 2020
Aceptado: 18 de junio de 2020**ANÁLISIS DE LOS PRINCIPALES MECANISMOS DE FALLA EN TRES
FRENO DE DISCO AUTOMOTRICES****ANALYSIS OF THE MAIN FAILURE MECHANISMS IN THREE
AUTOMOTIVE DISC BRAKES****MSc. Ricardo Andrés García-León^{*, **}, MSc. Eder Flórez Solano^{*}
MSc. Edwin Espinel Blanco^{*}*****Universidad Francisco de Paula Santander Ocaña,**
Facultad de Ingenierías y CA, Grupo de Investigación INGAP.
Vía Acolsure, Sede el Algodonal - Ocaña, Norte de Santander, Colombia.
Tel.: +57 5690088 Ext. 212 - 191.

Resumen: En el presente estudio se analizaron los principales mecanismos de falla generados en la pista de frenado de 3 frenos de disco de uso comercial, teniendo en cuenta como par tribológico el sistema pastilla-pista. Inicialmente, todas las muestras fueron limpiadas y pulidas para la estimación de propiedades, físicas, mecánicas y químicas, a través de pruebas de dureza Rockwell, Microscopia Electrónica de Barrido (SEM, por sus siglas en inglés), Espectrometría de Dispersión de Energía de Rayos X (EDS, por sus siglas en inglés) y Difracción de Rayos X (XRD, por sus siglas en inglés). Los r

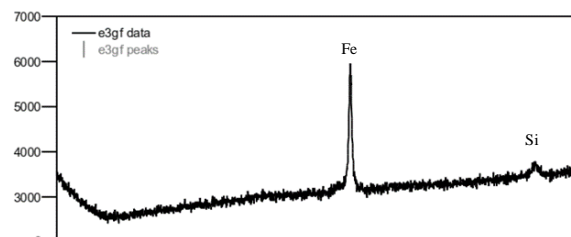
Figura 5: RXD característicos de la fundición gris nodular.

Para las 3 muestras de los 3 discos estudiados, presentaron la misma presencia de fases cristalinas, las cuales fueron identificadas con ayuda de la base de datos PDF-2 del *International Centre for Diffraction Data* (ICDD), obteniendo la Tabla 4:
